写真報告書

現場名	野田宏忠	様邸	撮影日	'08年 8月 1日
-----	------	----	-----	------------

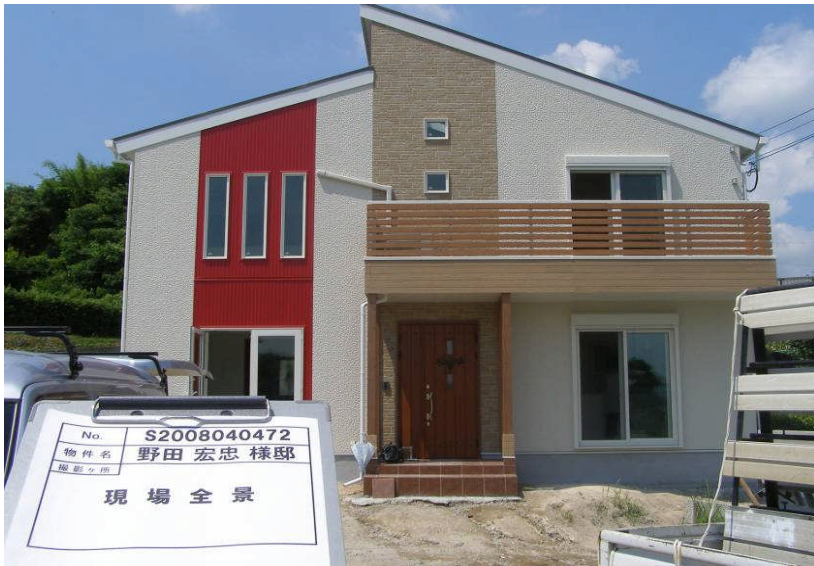
現場全景

敷地奥より撮影

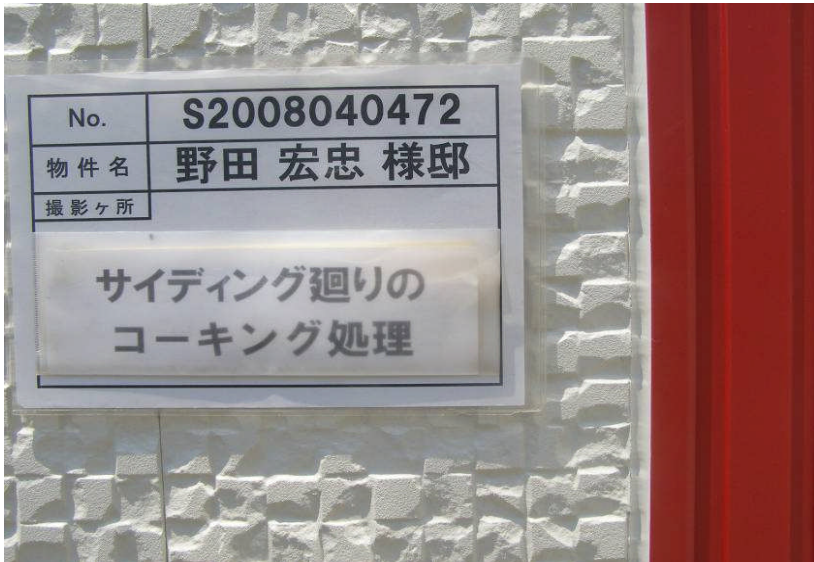
外部廻り防水処理

外壁たて目地: コーキング処理

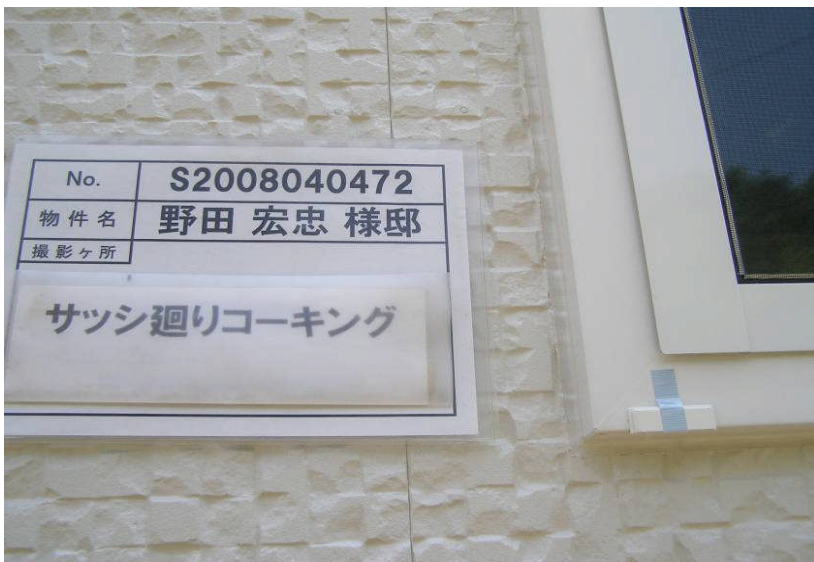
サッシ廻り防水処理

サッシ廻り(4方):
コーキング処理

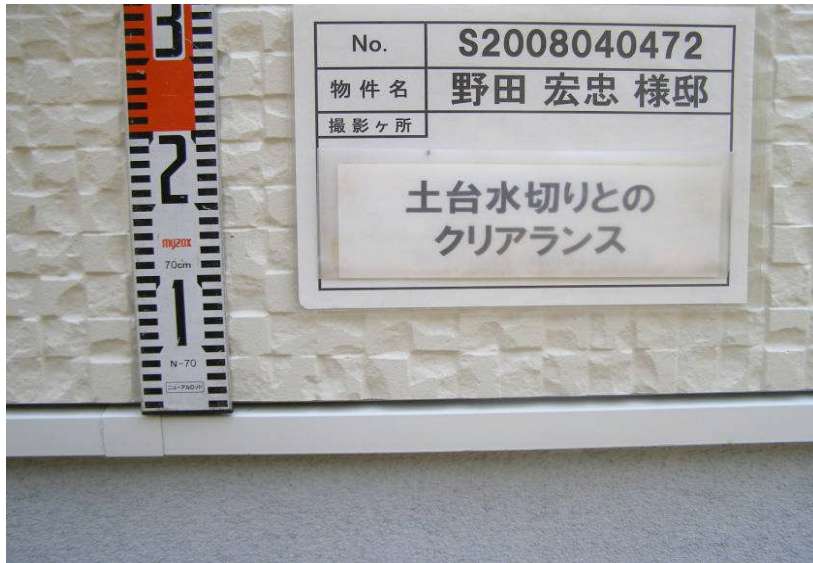
土台水切り

クリアランス: 10mm以上

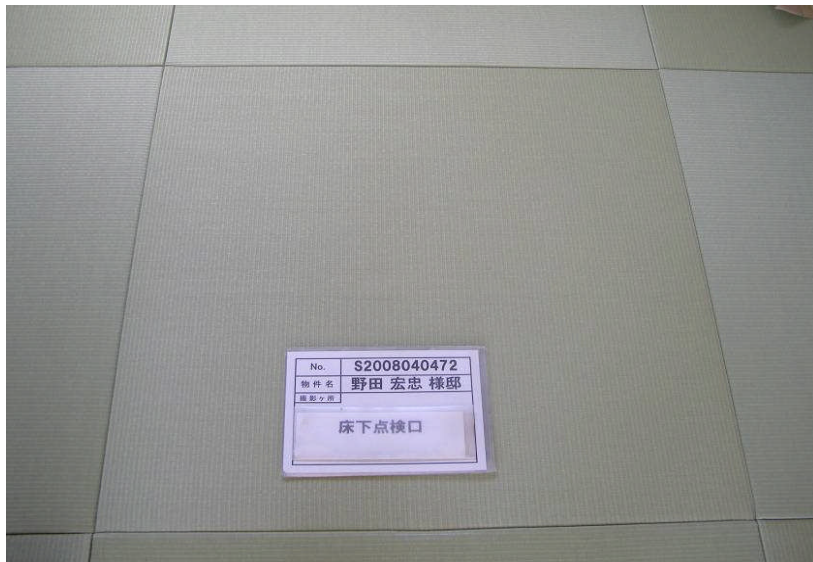
床下点検口

畳敷き下部
